# 广州市黄埔区中铁十四局集团隧道工程 有限公司“1·25”较大坍塌事故调查报告

2018年1月25日17时10分左右，广州市轨道交通21号线（10标）水西站～苏元站区间，左线盾构机带压开仓动火作业时，焊机电缆线短路引起火灾，3名仓内作业人员失联，施救过程中土仓压力急速下降，掌子面土体失稳，突发坍塌。事故造成3人死亡，直接经济损失1008.98万元。事故发生后，事故单位谎报称事故发生于2018年1月26日7时20分，事发地段作业过程中突发坍塌，造成3人被埋。

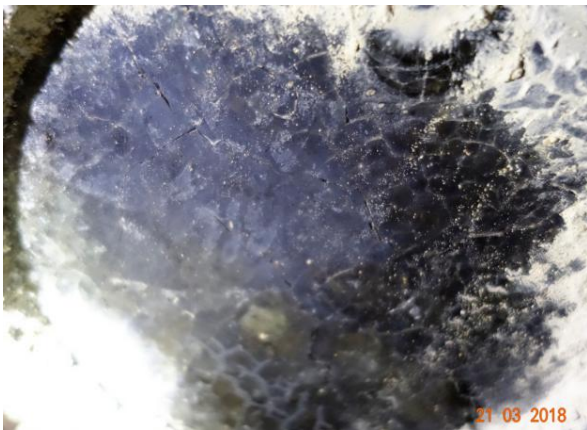
副仓是与人仓、仓外通过密封门相连的仓室，日常作业中主要供人员放置工具以及于带压作业时传送工具。事发前，副仓储存有：木方、衣物、编织袋等。在本次事故中，副仓发生了火灾，火灾发生后，施工单位为了掩盖火灾事实，清理了火灾残骸，且用高压水做了清洗，但现场勘查可见仓内壁上火灾痕迹显著，副仓照明灯玻璃灯罩由于高温烘烤发生整体碎裂，照明线绝缘层全部烧损。

副仓照明灯玻璃高温碎裂形态

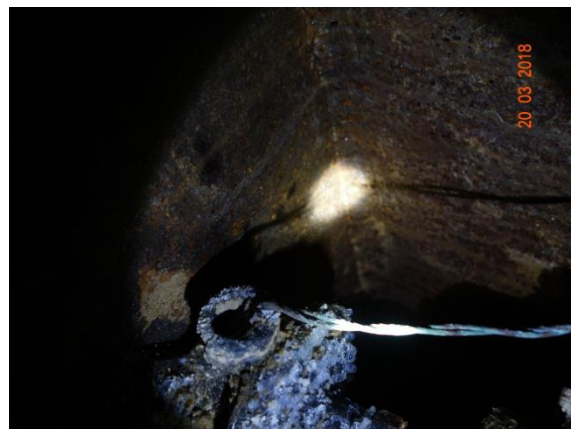
通往主仓外的照明线绝缘烧损

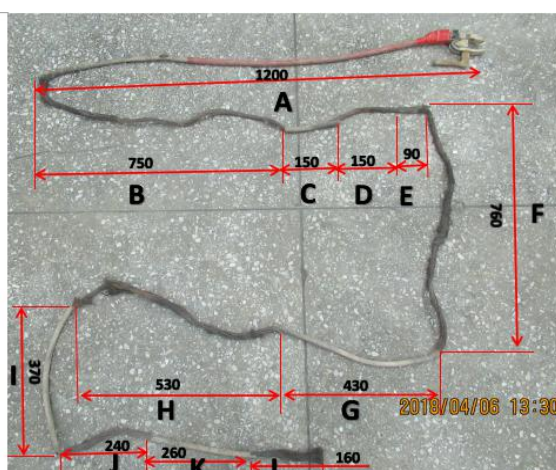
焊机电缆火灾物证

通过对焊机电缆取样进行宏观、微观、熔珠金相分析，结果表明焊机正极电缆（火线）在距副仓贯穿孔 1 米左右的 H 部位发生了一次短路和二次短路，一次短路首先引发了火灾，由于电缆绝缘烧损后焊机一直处于工作状态，紧接着发生了二次短路。继而引燃事发前存放在副仓内、事故后消失的木方、衣物、编织袋。

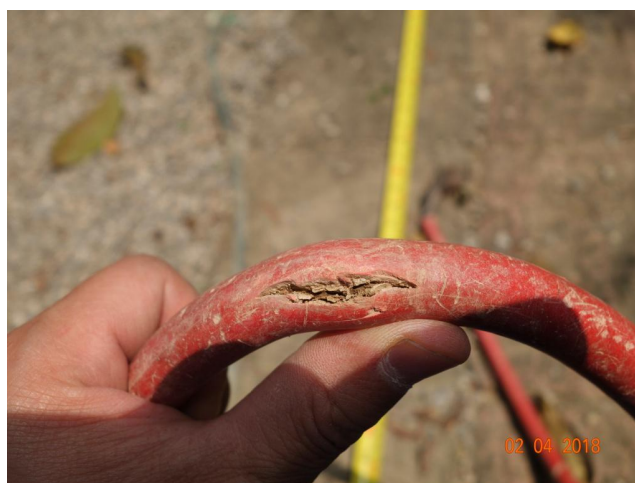
未烧损焊机电缆绝缘层受损状况

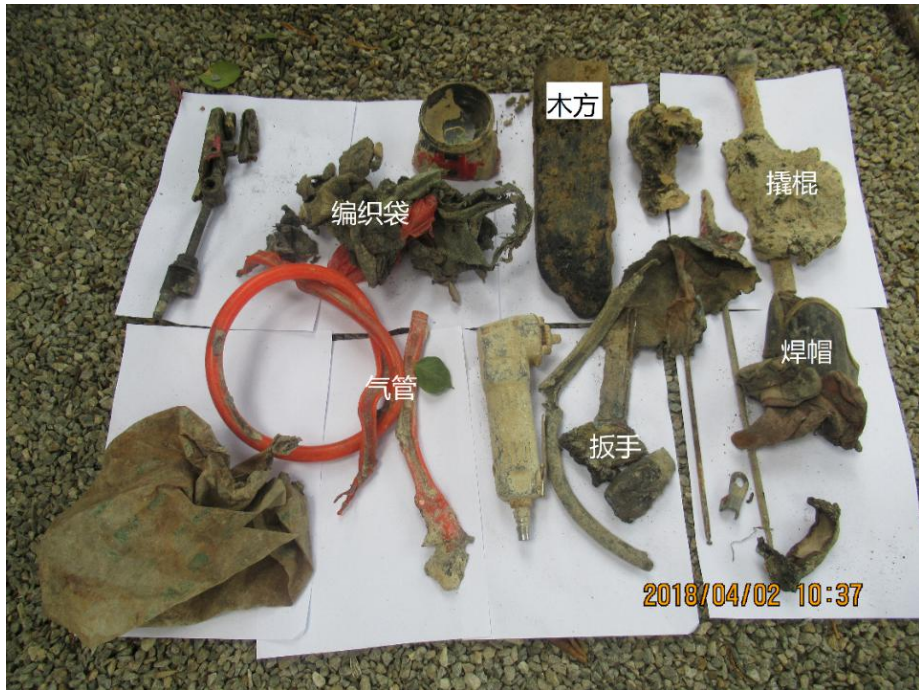
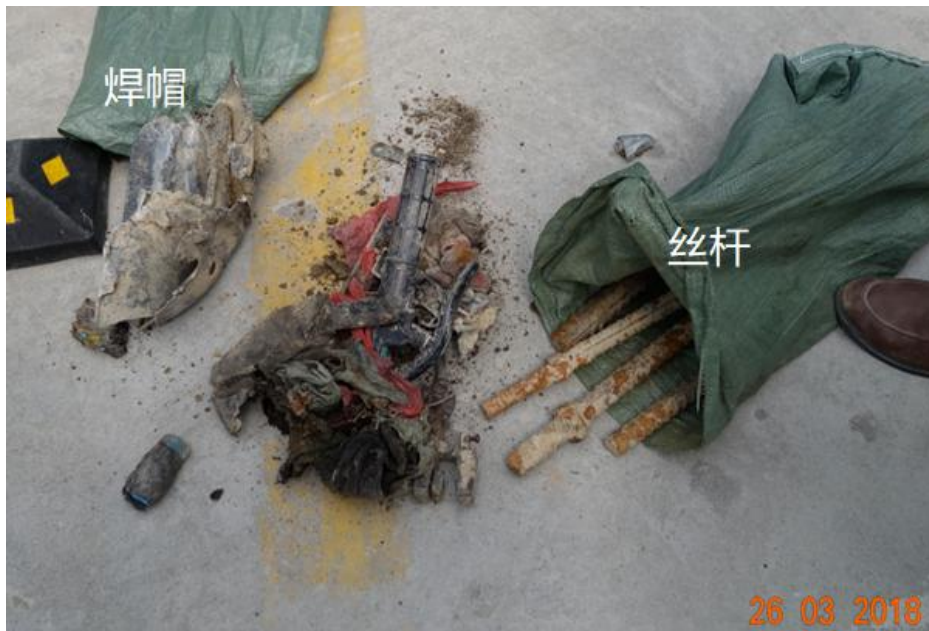
人闸副仓部分火灾残骸
