河北张家口中国化工集团盛华化工公司 “11·28”重大爆燃事故调查报告

河北张家口中国化工集团盛华化工公司

“11·28”重大爆燃事故调查组

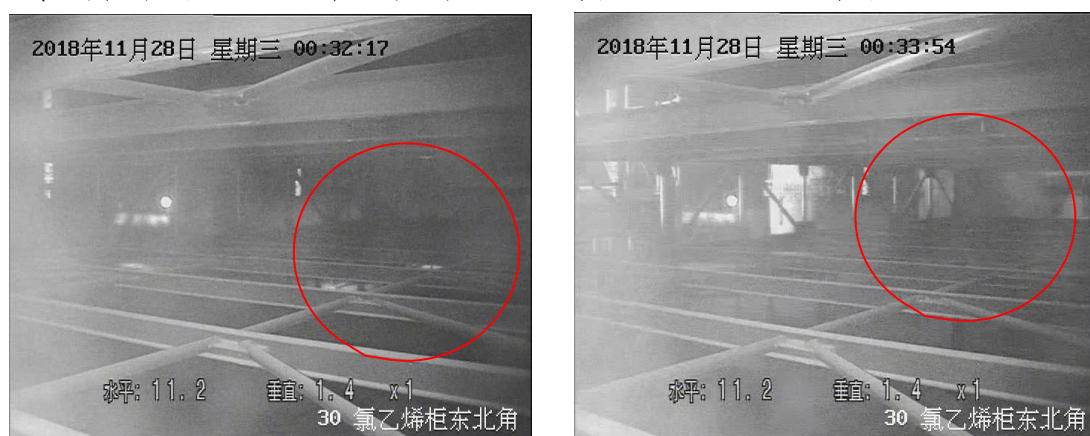
调取气柜东北角的监控视频（视频时间比北京时间慢7分2秒），显示1#氯乙烯气柜发生过大量泄漏；零时40分55秒观察到气柜南侧厂区外火光映入视频画面。（见下图）

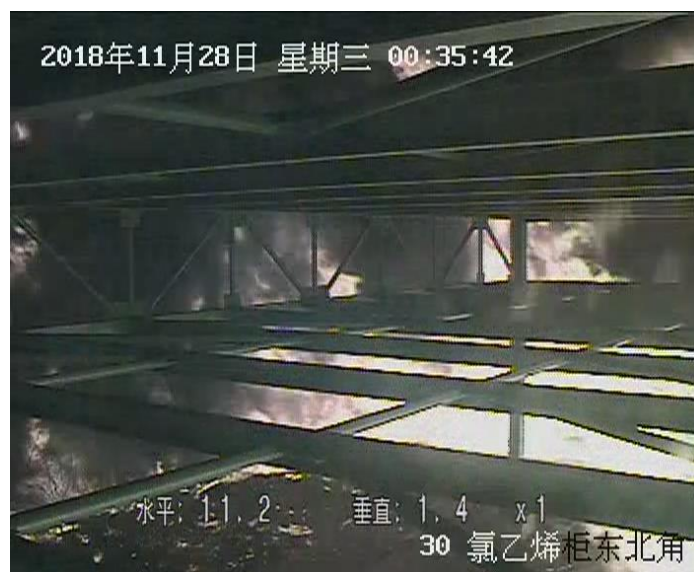
零时42分44秒，气柜区起火。（见下图）

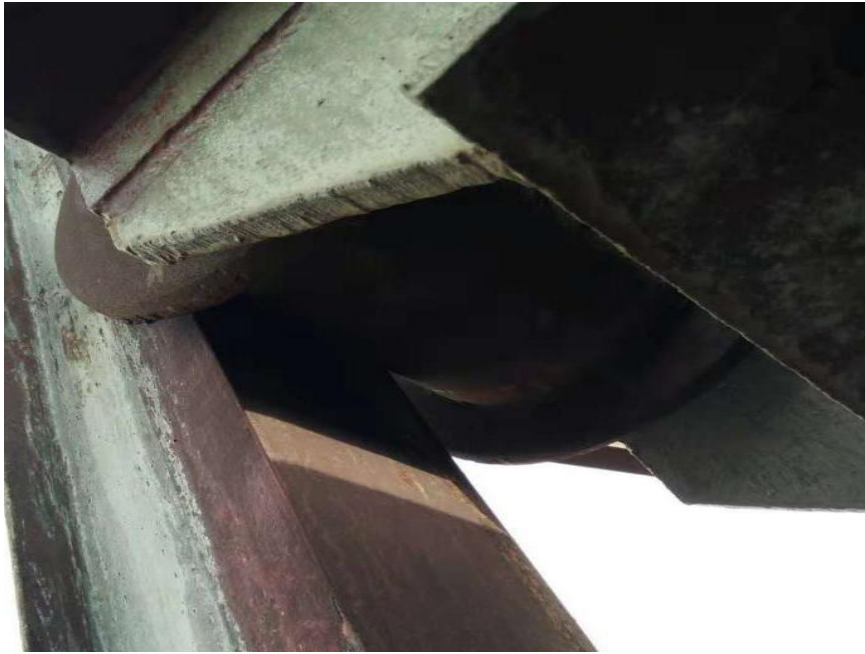
2#钟罩导轮与导轨紧贴

从以上数据及相关图片证明，气柜倾斜，润滑不良。

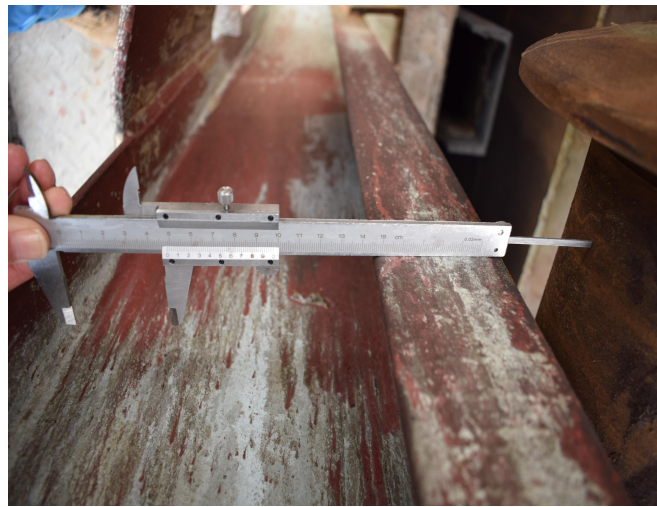
10#钟罩导轮与导轨间隙 45mm

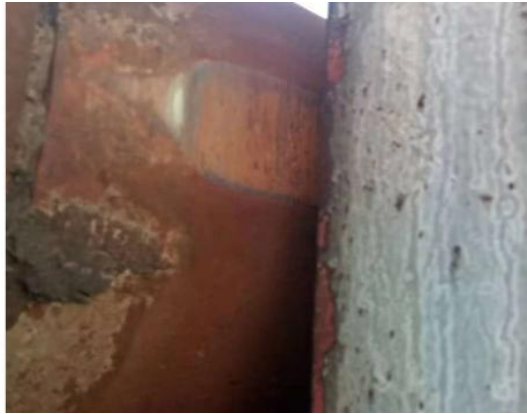
部分外导轮与导轨形成了深度 2~3mm 的滑动摩擦痕迹(见下图)。

导轮与导轨摩擦痕迹

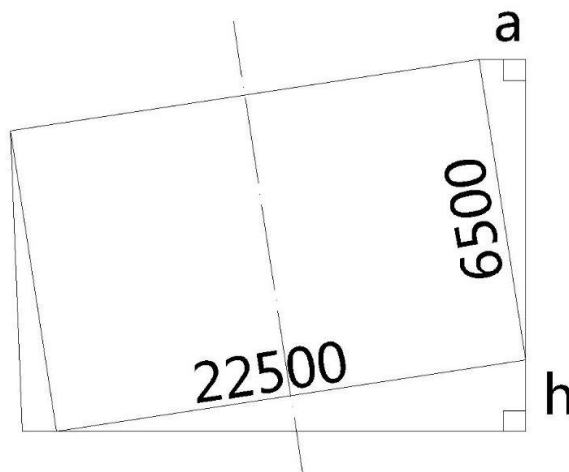
气柜钟罩倾斜示意图

如上图所示，气柜钟罩对应的两个外导轮与导轨距离差值为 a，环形水封减薄量为 h，依据相似三角形原理：

取倾斜幅度最大方向对应的 4#与 10#导轨计算：

$$a=45-2=43\text{mm}$$

$$\text{则水封减薄量：} h=43\times 22500\div 6500=149 \text{ (mm)}$$

气柜环形水封为 U 型结构，图纸标明有效水封高度两端为 350mm，由于钟罩倾斜，水封减薄量为 149mm，故有效水封高度局部最低为 $350-149=201\text{mm}$ ，此水封高度仅能封住 4.02kPa 的压力。当钟罩带起中节时，U 型环形水封形成，气柜压力为 4kPa，水封处于失效临界状态。

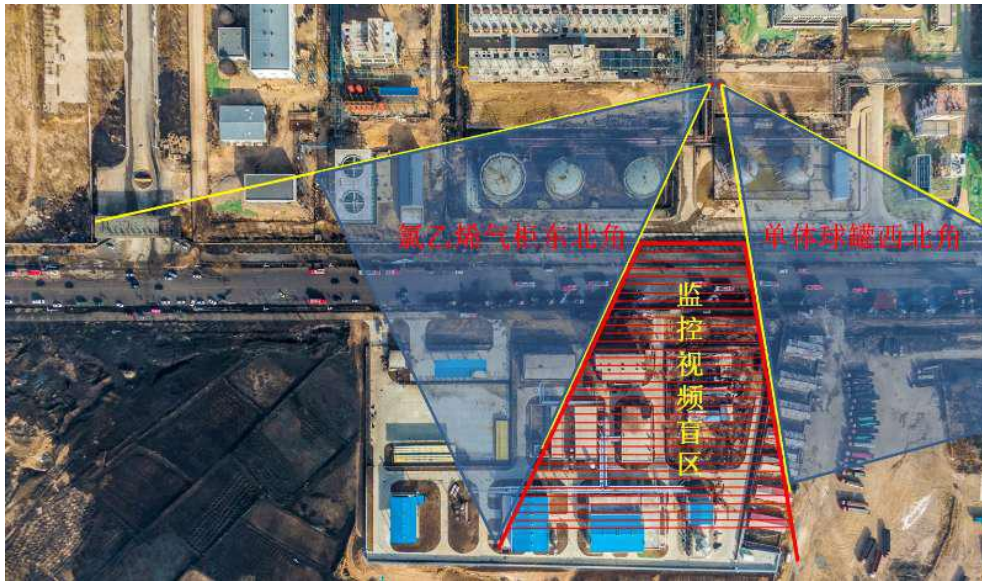
2.起爆点的认定。盛华化工公司西门外监控视频显示：零时 40 分 55 秒，西门口石质雕塑、立柱等物体朝向东南侧面出现异常亮光，分析亮光来源于西门外东南方向。通过氯乙烯气柜东北角和球罐西北角监控视频亮光显示的方位判定，初始起爆区域位于上述两个摄像头之间约 40 度夹角的视频盲区内（见下图）。

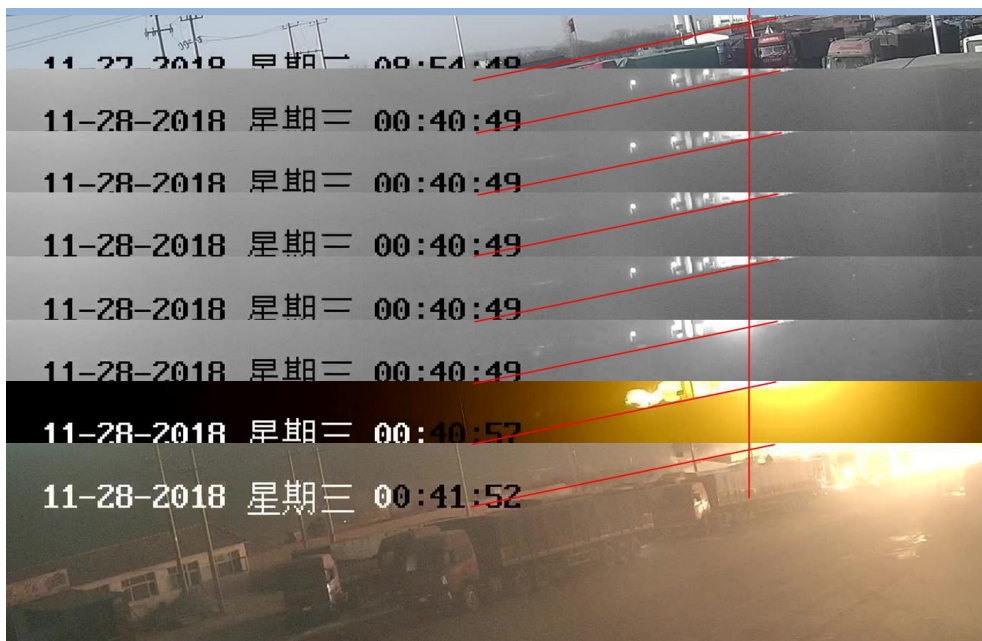
盛华化工公司东门外摄像头视频显示：零时 40 分 55 秒第 7、8、12、13 帧，海珀尔公司氧气制备及灌装工段厂房东立面、北立面依次出现亮光并增强，零时 40 分 56 秒，亮光扩大，东、北立面不可见。零时 40 分 55 秒至 56 秒之间，视频可见区域内无其它异常亮光（见下图）。

经校准，视频时间比北京时间慢 6 秒

综上，认定起爆点区域为海珀尔公司厂区内东南角，氧气制备和灌装工段厂房东侧空地。
