福田区人民政府关于对“05·21”福田区 益田村死亡事故调查报告的批复

“05·21”福田区益田村死亡事故调查报告

2020年5月21日8时30分许，福田区福保街道辖区益田村发生一起事故，造成1人死亡。

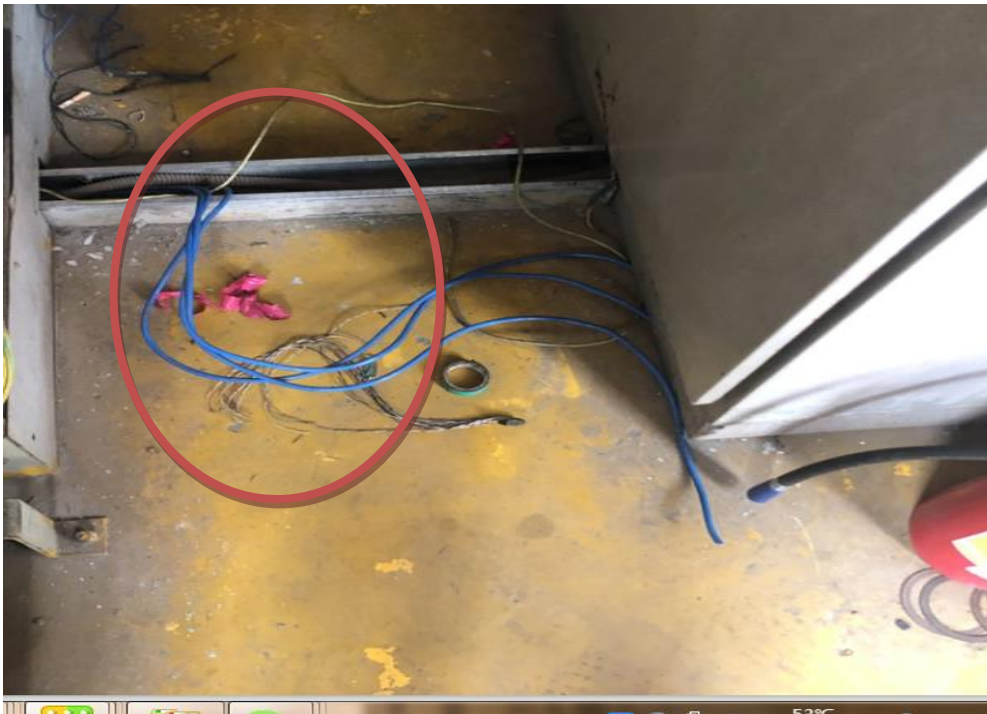
现场发现死者时倒下的位置

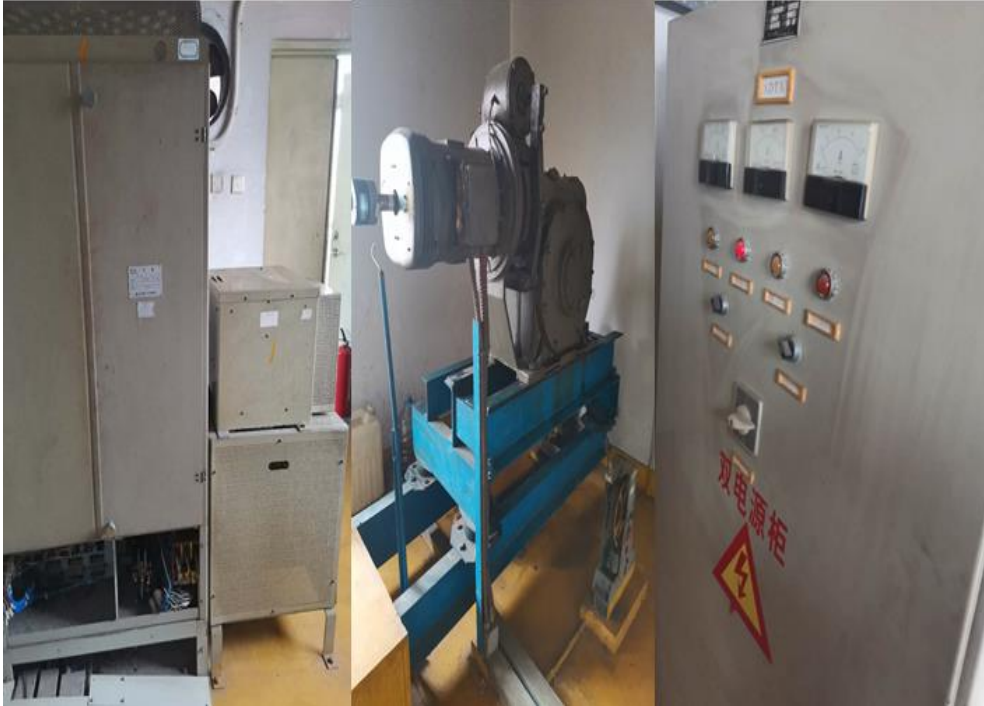
电梯设备房内设置有电源箱（配电柜），控制柜、电梯曳引机设备（具有危险性设备）。

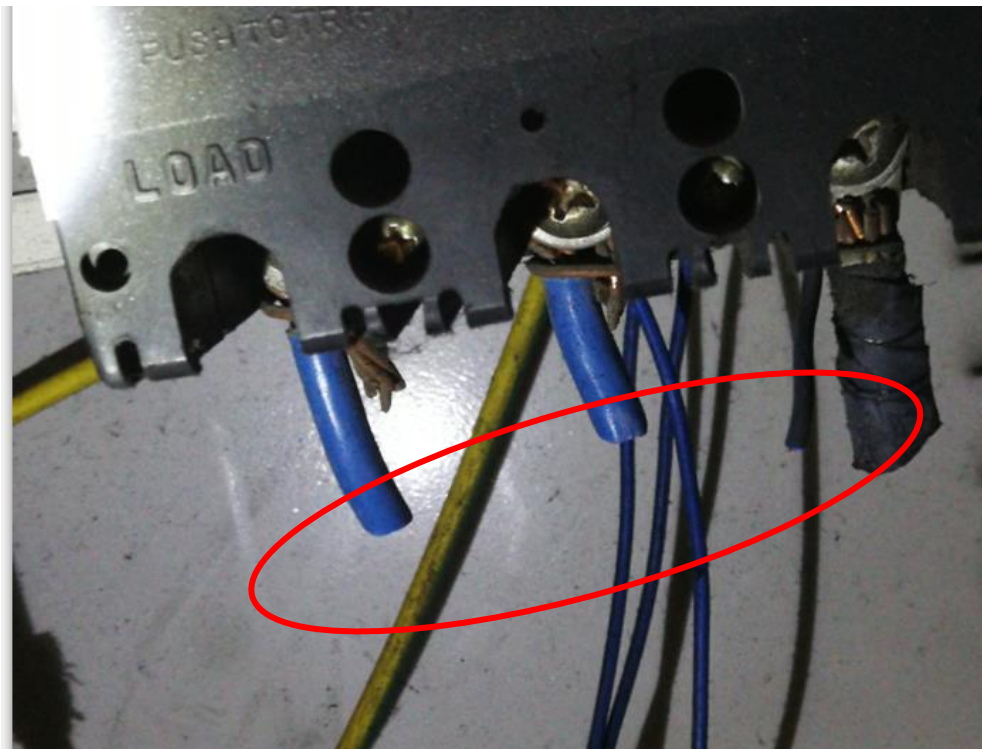
配电柜内第二回路供电电源的 3#分路开关下端出线位置可见电源出

线的三相电线（ 10mm^2 ）均被剪断。

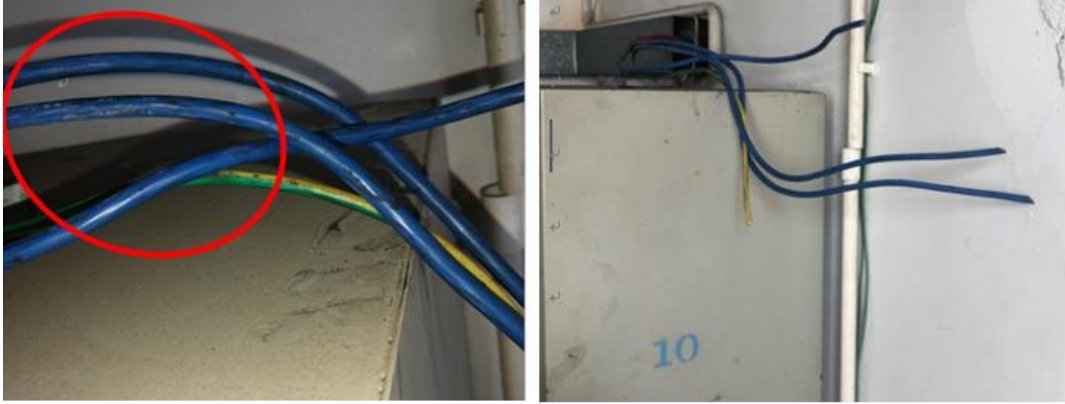
配电柜顶的上面可见到从柜内拽出的三根电源线和一根（ 4mm^2 ）的 PE 线，这组四根电源线在一段位置处（包括配电柜顶部右角一处位置）有明显手抓痕迹及拽过的划痕，是在用力摩擦时时产生的。

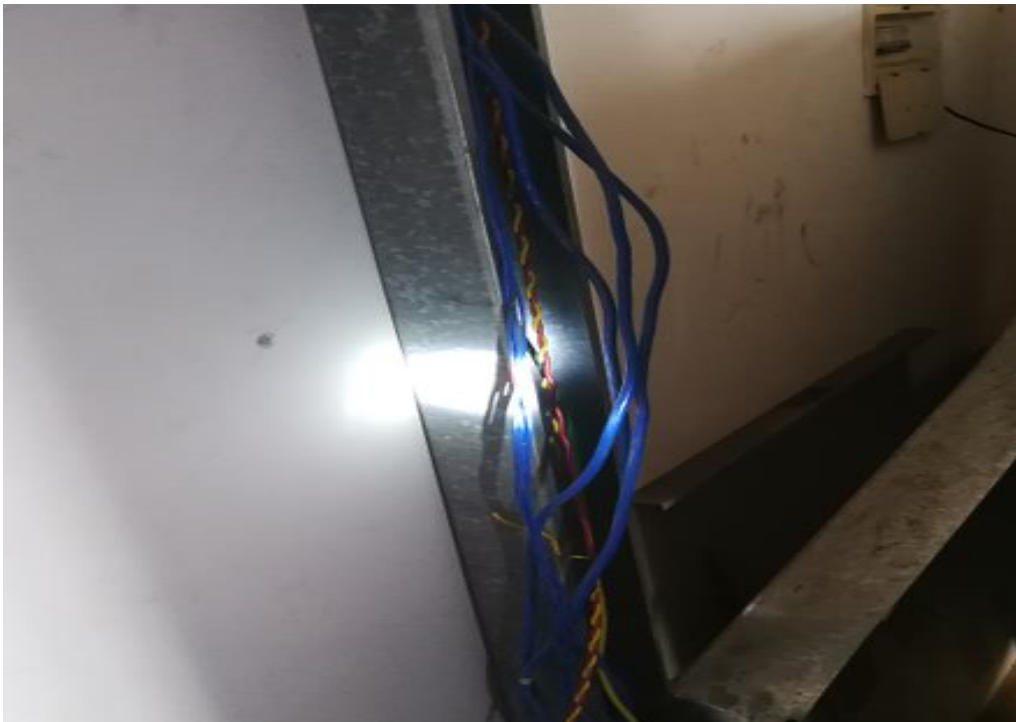
在控制柜旁竖向敷设的电缆桥架处盖板被拆开，掰置墙角，几根相同的电源线被人为拉出线槽。

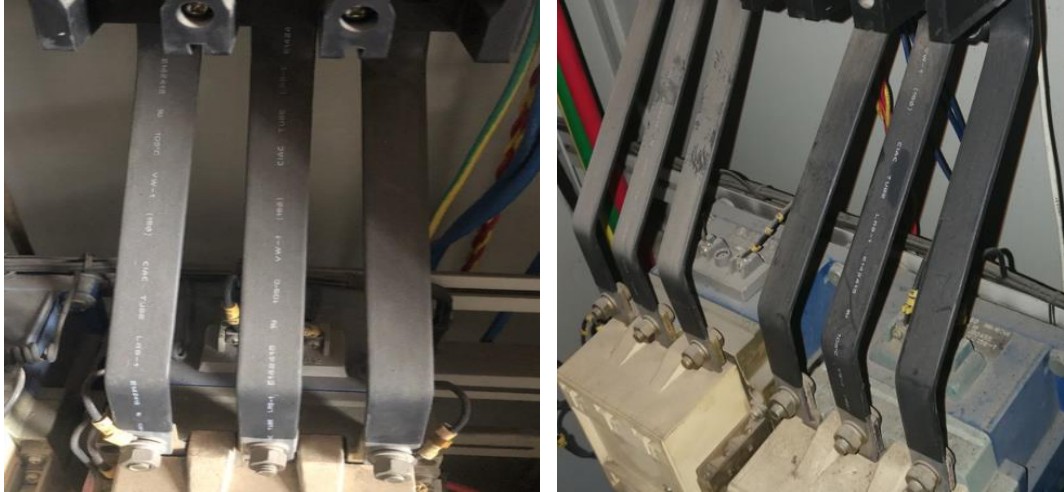
4 栋尚未碰触过的电源进线板对比 3 栋电源进线板有明显碰触过的痕迹。在配电柜内的第二路电源供电的主开关至交流接触器电源连接的进线板的 B 相、C 相位置有可见碰触过的痕迹。

下，违规进行涉电作业，且在涉电作业时未按规定使用劳动防护用品（在没有穿戴任何用电防护用具时拆、拉、抽、顶电源线），不慎触碰到了配电柜内的第二回路电源供电的主开关与交流接触器电源连接母线板（外套热缩管热熔连接）B相、C相两相带电体造成了双相触电。

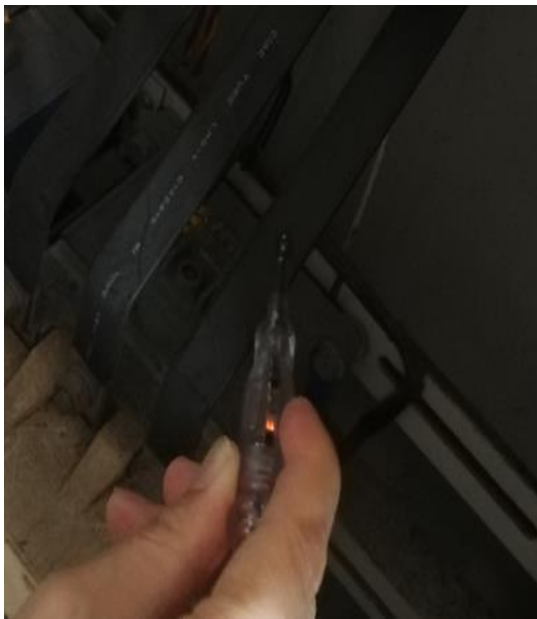
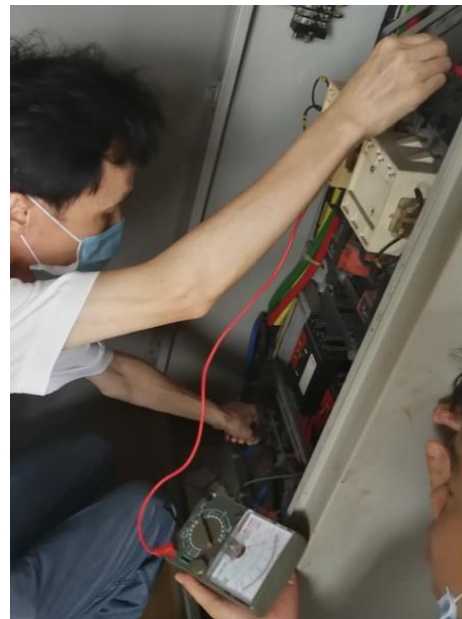
使用测电笔对第二回路供电的母线板 B 相、C 相检测为有电，通过万用表对其测量线电压为 240V。

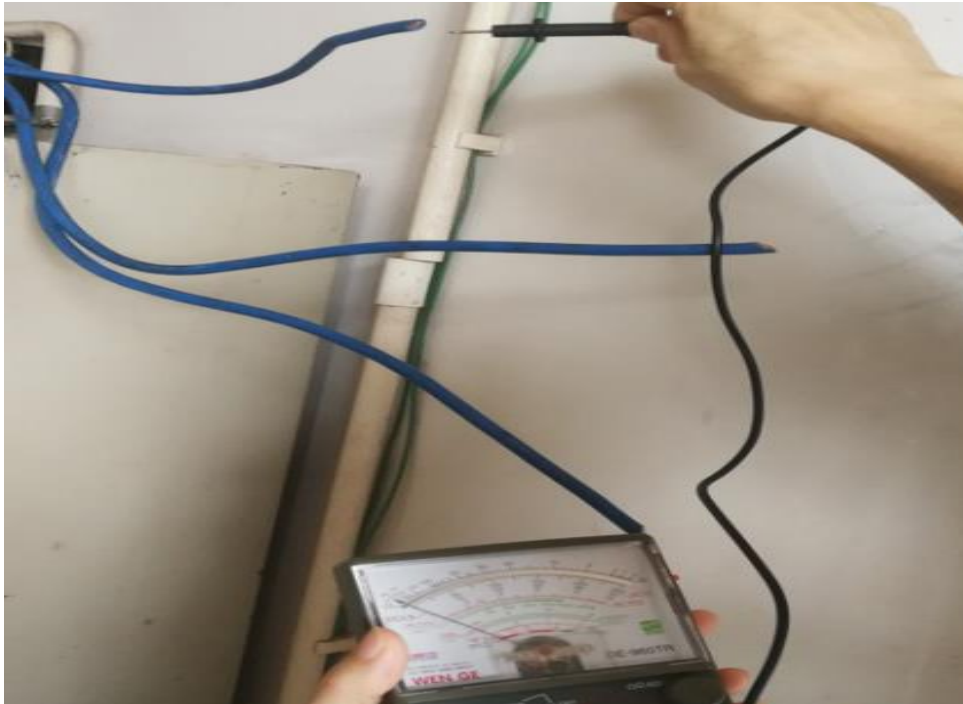
使用兆欧表检测配电柜顶的三根电源线的相间对地绝缘电阻检测结果：绝缘良好，不存在绝缘漏电现象。
