深圳地铁 10 号线木古站轨行区“8·27” 车辆伤害死亡事故调查报告

2019 年 8 月 27 日 15 时 16 分，深圳地铁三期二阶段在建工程 10 号线木古站轨行区发生一起车辆伤害事故，造成 2 人死亡，2 人受伤，直接经济损失约 290 万元。

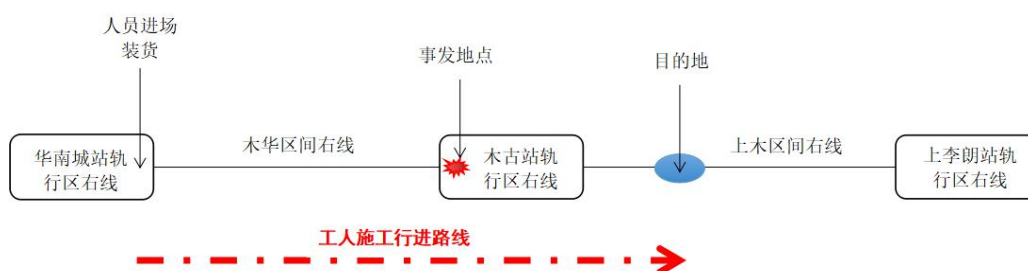
图 1: 轨行区施工作业人员行进路线示意图

1012-4Z 标段项目部根据施工计划需进入轨行区施工作业。2019 年 8 月 26 日，填写施工作业票（作业票号：（2019）字（0826）

-07号) 交由轨行区管理单位中铁五局集团第六工程有限责任公司审核备案, 作业内容为测量、支架安装、水管安装, 途经木古站~华南城站区间右线、木古站轨行区右线、上李朗站~木古站区间右线(见图1)。

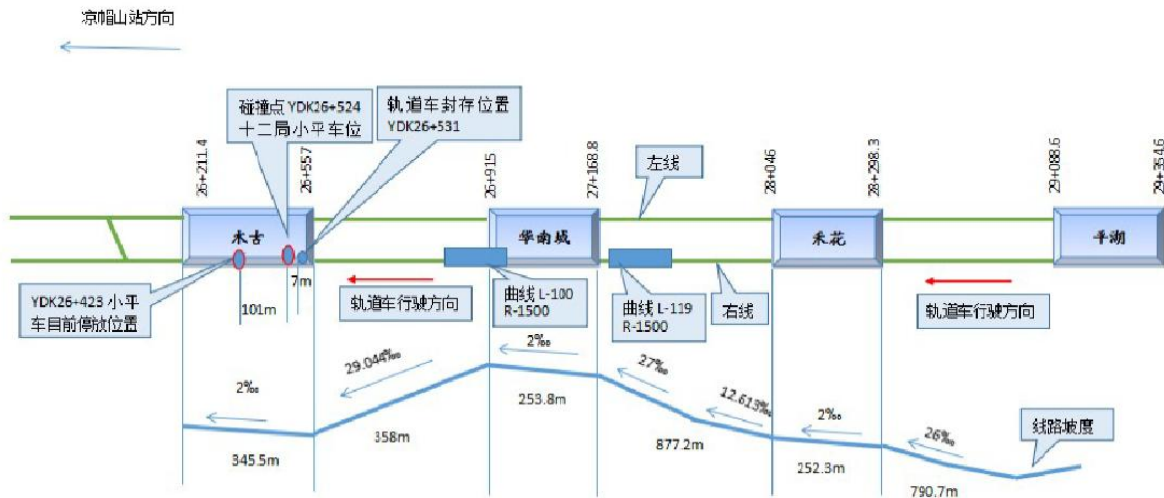
图 2：事故路段剖面图

事故发生在深圳地铁10号线木古站轨行区右线, 东西走向, 区间长358.1m, 内径5.4m, 木古站东端头里程是YDK26+557, 事故发生地点里程为YDK26+524, 华南城站至木古站坡度为29‰的下坡, 此处为限速5Km/h路段(见图2)。

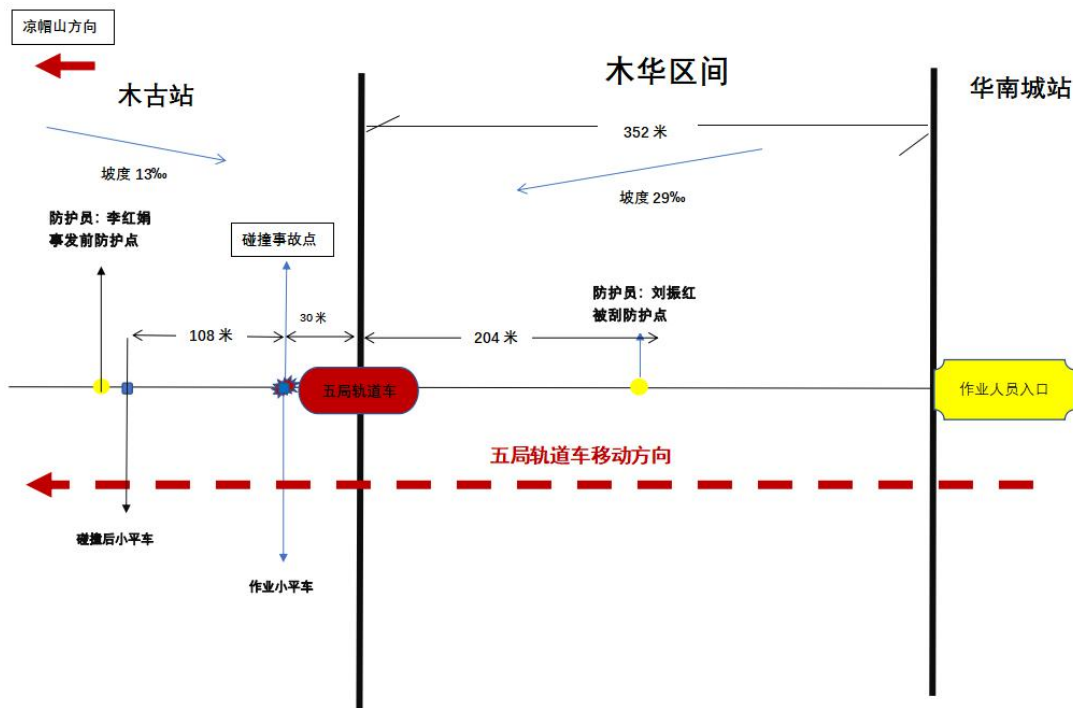
图 3：事故发生时车辆及作业人员位置分布图

15 时左右，李建军驾驶轨道车返回凉帽山铺轨基地，15 时 10 分，驶抵华南城站并继续前行进入隧道。此时，运城经济开发区耀阳建筑工程有限公司的五名作业工人推着平板车行至隧道出口，隧道内刘振红发现轨道车驶来，便用对讲机通知五人避让，同时手摇红闪警示灯、吹口哨提示轨道车停下，司机李建军看到红闪灯立即鸣笛示警并拉下轨道车制动闸，但是轨道车未能停住仍然继续行驶，将防护员刘振红刮倒，并将轨道上的张建强、张卫国、张耀庭、贾现良、刘开财撞倒。张卫国、张耀庭当场死亡，贾现良、刘开财受伤送往医院救治（见图 3）。

轨道车间断性制动失灵。据性能试验检测书分析，主阀、作业阀拆解检查过程中，发现主阀和作业阀空心阀杆止口处有风管壁脱落微小铁屑伴随油污，当铁屑进入止口时会导致密封不良，主阀、作业阀存在间断性制动失灵，进而会发生突发性整车制动失灵。结合检测和论证分析，可以判定轨道车驾驶员李建军看到红闪灯示警时，拉下轨道车制动闸，由于轨道车制动系统主阀、作业阀发生间断性制动失灵，导致轨道车未减速停车碰撞到执行区内作业的工人。

1. 轨道车超速行驶。据涉事轨道车行驶速度鉴定，涉事轨道车通过视频画面时的行驶速度范围约为 23Km/h ~ 25Km/h，涉事轨道车在限速 5Km/h 的路段超速行驶。施工单位对轨道车行驶过程中的车速监督约束不严，措施不力，未采取有效防护措施。

(三) 加强轨道车的日常管理, 推行信息化管理建设。施工单位要进一步加强轨道车的监管, 严格执行车辆日常检修保养制度, 全面检查油、气、电系统情况, 重点检查制动系统情况; 大力推行轨行区信息化监管手段, 如驾驶室监控、行车线路监控、超速报警、区间视频监视、地下通信联络、人车实时定位、冲突
