深圳华侨城卡乐技术有限公司“6·3” 机械伤害死亡事故调查报告

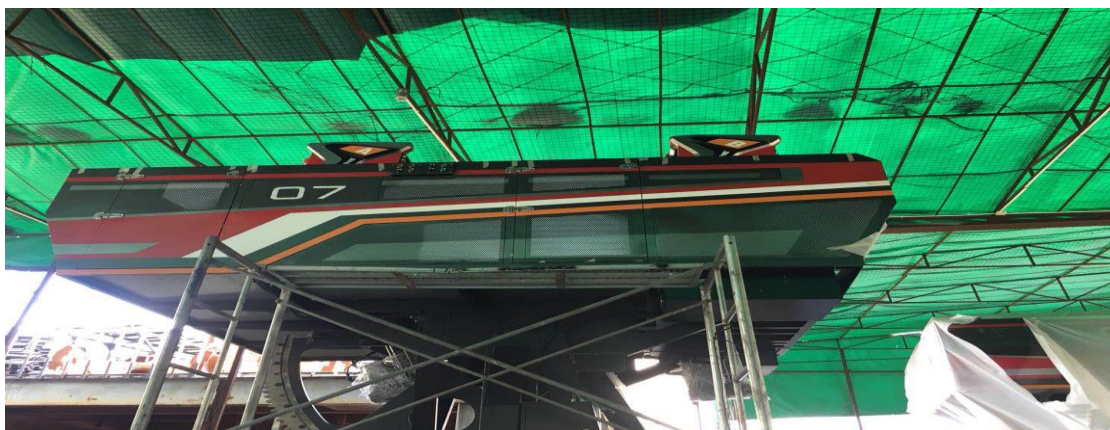
图 1 平台式动感车

涉事机械为平台式动感车，2019 年 12 月 5 日由中国特种设备检测研究院出具的特种设备设计文件鉴定报告。平台式动感车采用 PLC 自动控制系统，由行走机构、行走轨道、座椅平台、前后两排翻转座椅组成。动感车系统会在规定的瞬间变换运动方式，如座舱摇摆俯仰、座舱 360° 旋转、座椅前倾后仰等动作。平台翻转由电机带动翻转弧形齿驱动，两排翻转座椅分别由底部两台电动气缸驱动翻转，座椅可翻转 0° 至 90°（见图 1）。

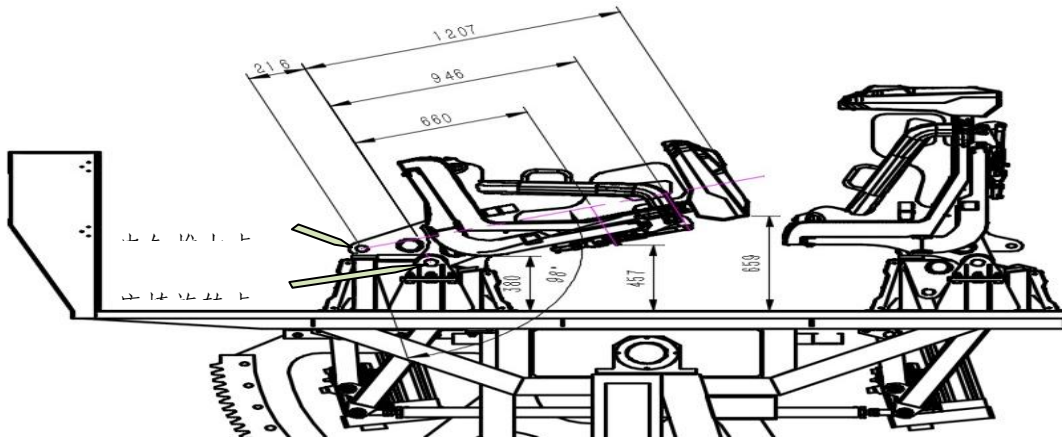
图 2 事发时座椅状态

平台式动感车座舱长 4050mm，宽 3130mm，高 1160mm，座舱内设置 A、B 两排座椅，单排座椅长 2822mm，重 435Kg，椅背高 1207mm，A、B 两排座椅前后间距 1030mm（见图 2）。

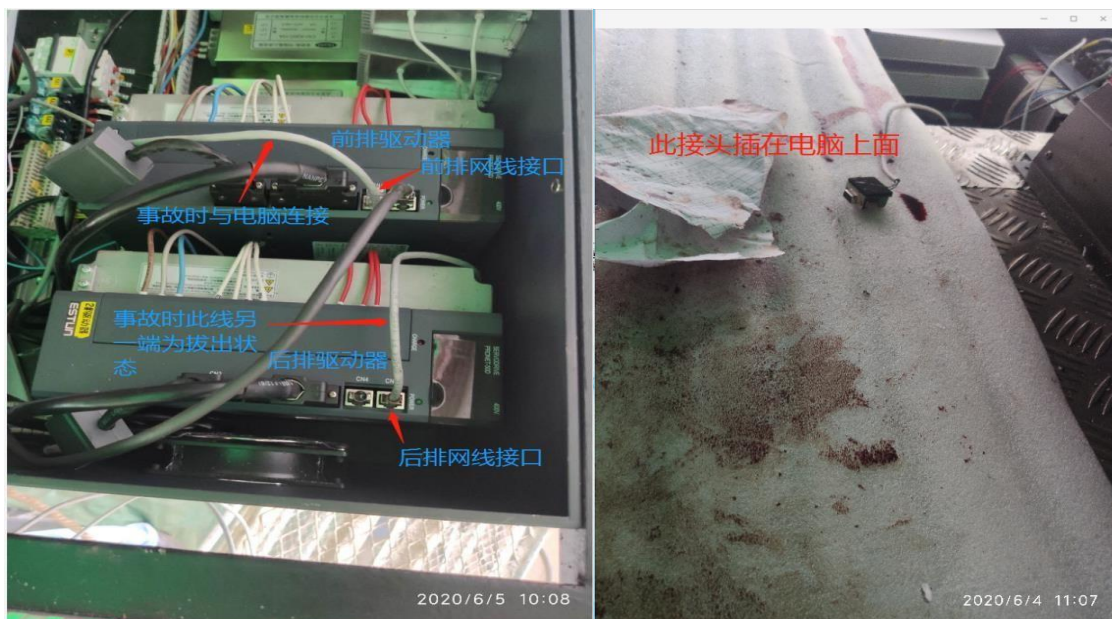
图 3 平台式动感车座舱控制箱内调试线连接情况

根据事发现场，A 排座椅翻转角度约 80° ，椅背压杆装置距座椅平台 457mm。平台式动感车座舱控制箱内发现插在驱动器上的调试网线（见图 3）。

1. 操作失误。作业人员在调试B排座椅翻转性能时，误将调试电脑连接至控制箱内A排座椅网线接口，A排座椅翻转引发事故。

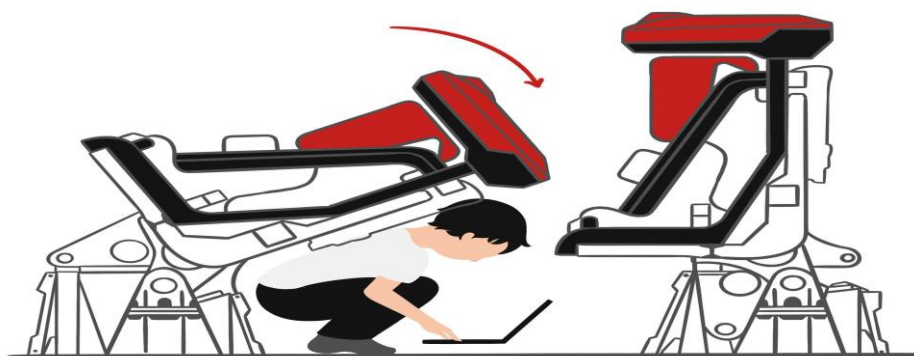
图 4 李腾作业位置示意图

2020 年 6 月 2 日, 深圳华侨城卡乐技术有限公司电气设计部部长黄文辉安排电气工程师李腾对即将出厂的平台式动感车进行调试, 调试内容为动感车压杆检测、座椅的翻转、座椅平台旋转与翻转。6 月 3 日 14 时, 李腾带着笔记本电脑独自一人到厂区调试棚内对 7 号动感车进行调试, 在 7 号动感车座舱, 李腾先将调试网线插入控制箱内连接至电脑, 然后在座舱内使用电脑内的控制程序对动感车性能进行调试 (见图 4)。

2. 安全距离不够。作业人员在调试座椅翻转性能时，未离开危险作业区域，盘坐在座椅翻转范围内的平台上，座椅翻转将李腾挤压至平台致死。

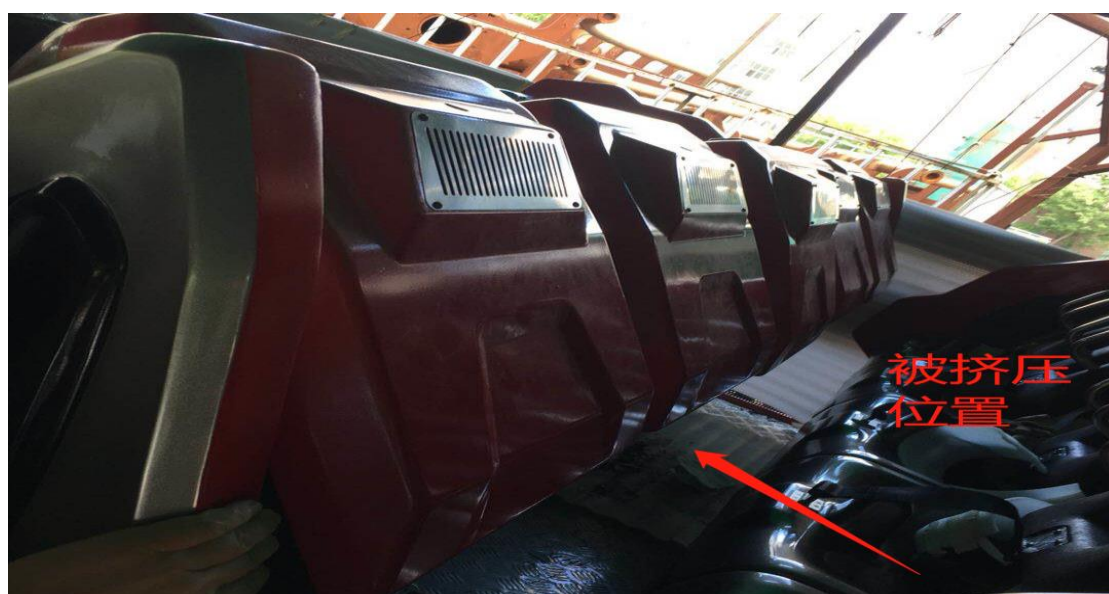
图 5 事发时李腾被翻转的座椅挤压至平台

15 时 50 分，电气检验员阮浪发现李腾盘坐在 A、B 两排座椅之间的平台上，被 A 排翻转的座椅压杆装置挤压，口鼻流血，不能动弹，现场人员立即将 7 号动感车电源关闭，并将座椅扶起把李腾抬到地面，拨打 120 急救电话，120 到场后对李腾进行现场抢救，后经抢救无效死亡。（见图 5）。
