广东深圳光明新区渣土受纳场“12·20” 特别重大滑坡事故调查报告

调查认定,广东深圳光明新区渣土受纳场“12·20”滑坡事故是一起特别重大生产安全责任事故。

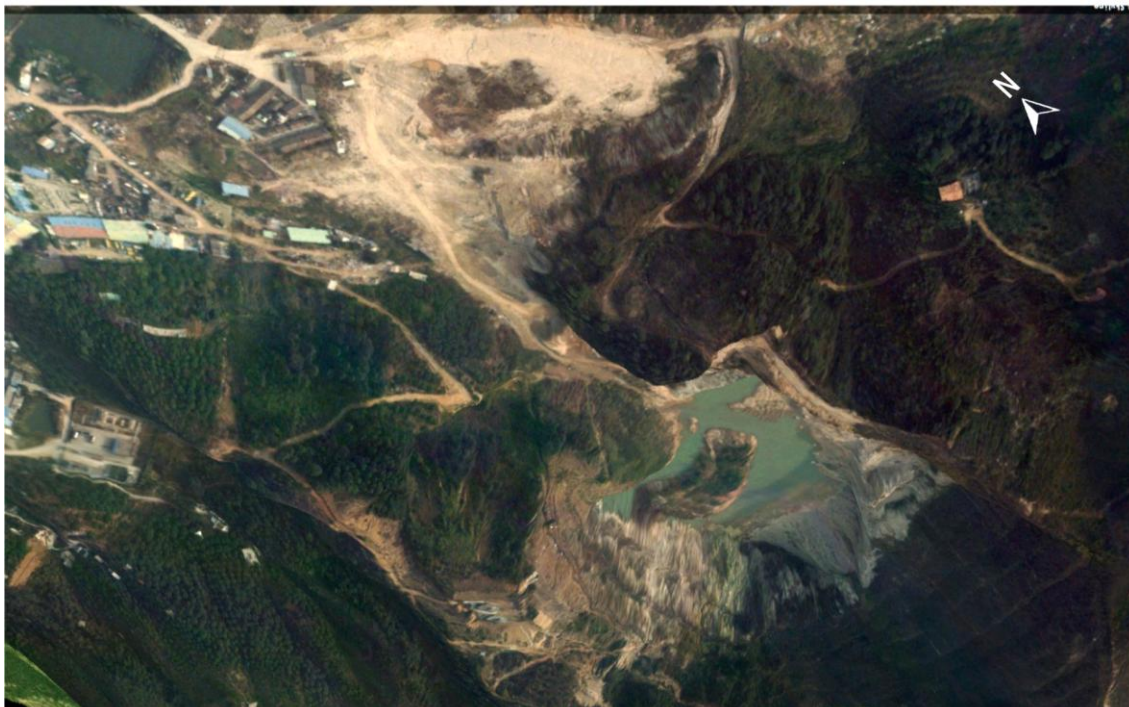
图 2 停用的红坳采石场卫星遥感图（2013 年）

红坳受纳场所处位置原为采石场，经多年开采形成“凹坑”并存有积水约 9 万立方米（见图 2）。该“凹坑”东、西、南三面环山封闭，北面有高于“凹坑”底部约 17 米的東西向坝形凸起基岩，且基岩凸起处地形变窄，并由此向北地势逐渐下降，坡度达 22° 。红坳受纳场四周出露和北面凸起的基岩既有岩体结构被部分破坏的强、中风化花岗岩，也有基本未变的微风化花岗岩，出露新鲜基岩具有较高的力学强度和抗变形能力。

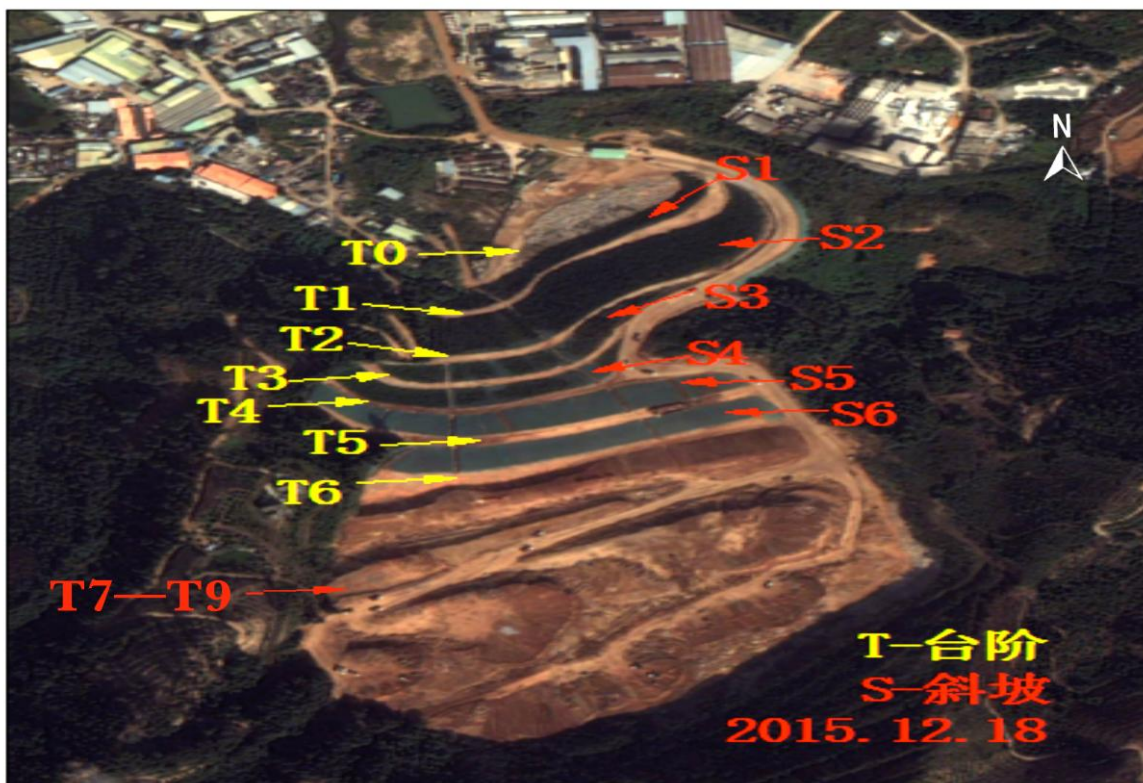
图 3 事故发生前红坳接纳场各级台阶分布示意图

事故发生前红坳受纳场渣土堆填体由北至南、由低至高呈台阶状布置，共有 9 级台阶（见图 3）。其中，1~6 级台阶已经成型，斜坡已复绿；上部 7~9 级台阶正在进行堆填、碾压，已见初型。0 级台阶高程 56.9 米，堆填体实际最高高程 160.0 米。

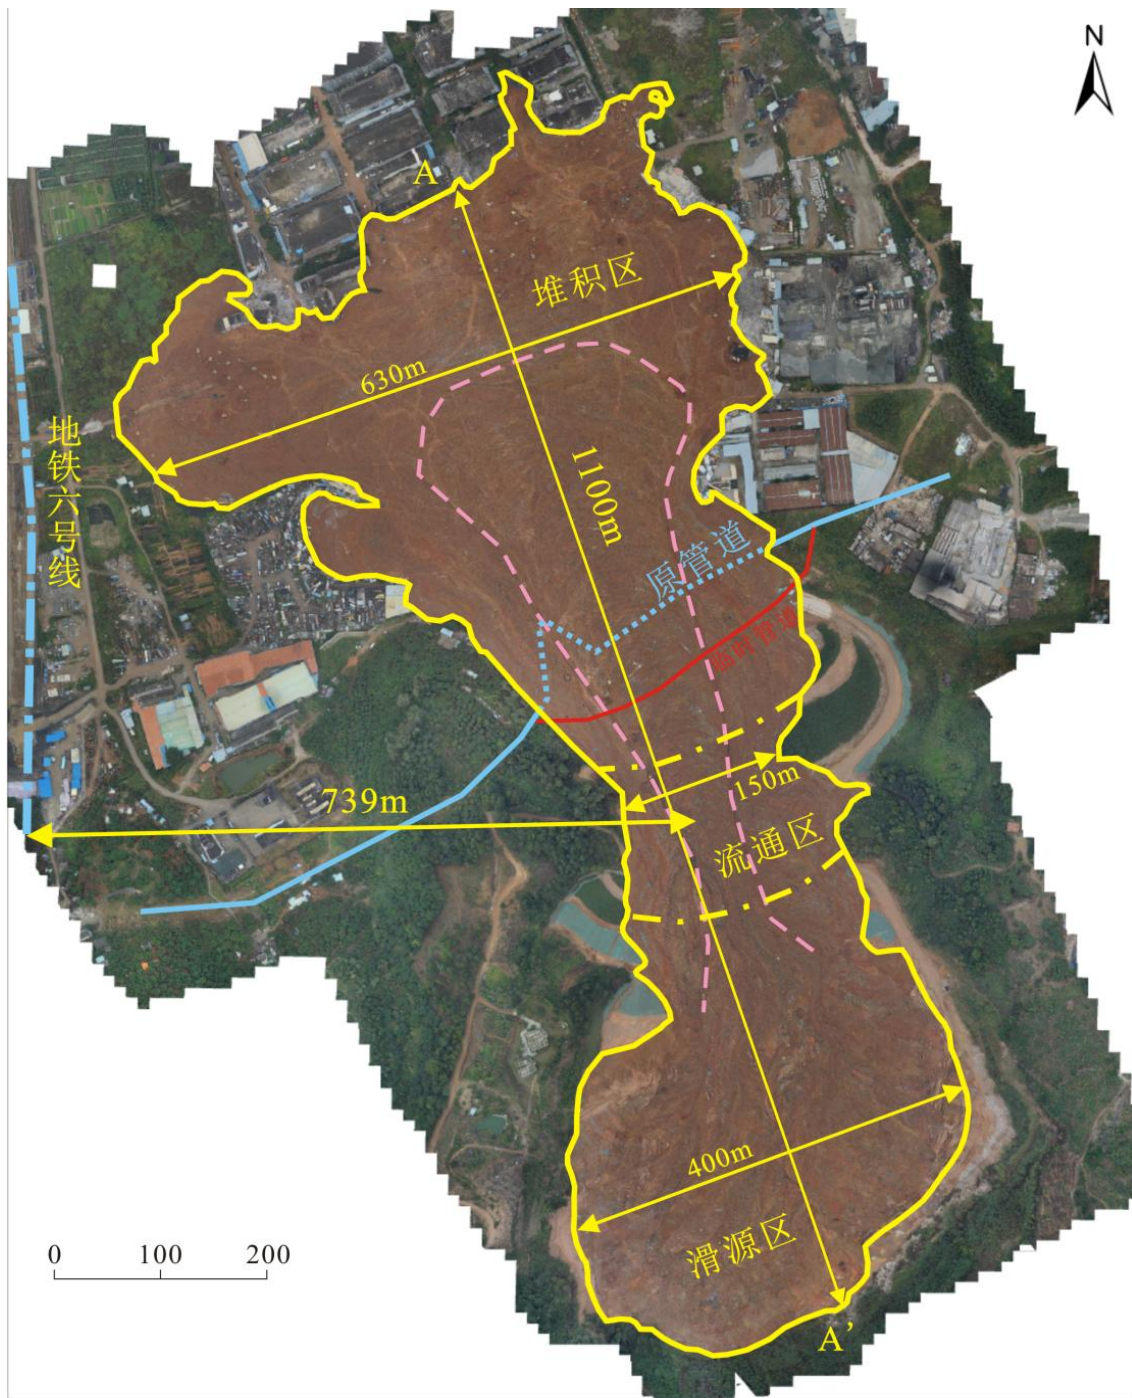
图 4 事故影响范围平面图

事故直接影响范围约38万平方米，南北长1100米，东西最宽处630米（前缘），最窄处宽150米（中部）。事故影响范围平面图见图4、事故影响范围纵剖面图见图5。

事故影响范围自南向北分三个区段：南段为红坳接纳场滑坡物源区，即处于第3级与第4级台阶之间滑出口以南的渣土堆填段，南北最长374米，东西最宽400米，面积约11.6万平方米；中段为流通区，介于滑出口与渣土堆填体原第1级台阶底部，南北最长118米，东西最窄处宽150米，面积约1.8万平方米；北段为滑坡堆积区，介于渣土堆填体原第1级台阶向北至外侧堆积边界线，南北最长608米，东西最宽630米，厚度2~10米，面积约24.6万平方米。滑坡物源区与滑坡堆积区最大高程差126米，最大堆积厚度约为28米。

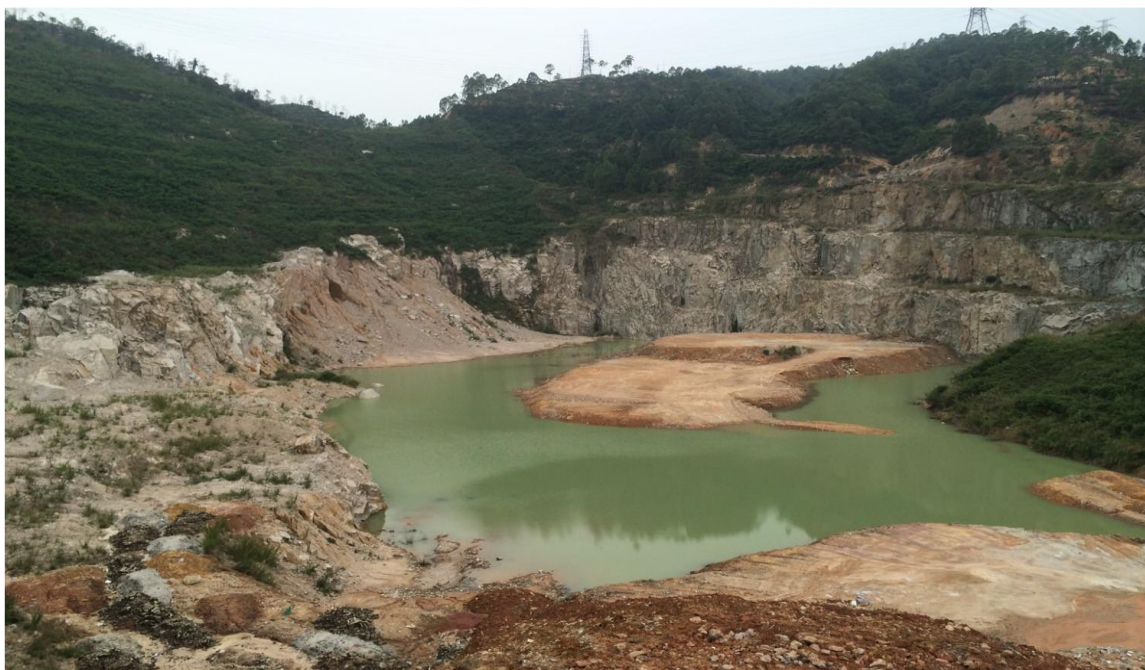
图 6 受纳前坑内积水情况图

调查发现，红坳受纳场没有建设有效的导排水系统，仅在渣土堆填体第 3 至第 4 级台阶铺设了盲沟排水设施，但没有起到作用，未建设场外坡顶截洪沟；未将基底原采石坑约 9 万立方米积水（见图 6）排出就堆填渣土，加之持续流入场内的地表水流、裂隙水、雨水和堆填渣土中的水分，导致堆填的渣土内部含水过饱和，在底部形成软弱滑动带。

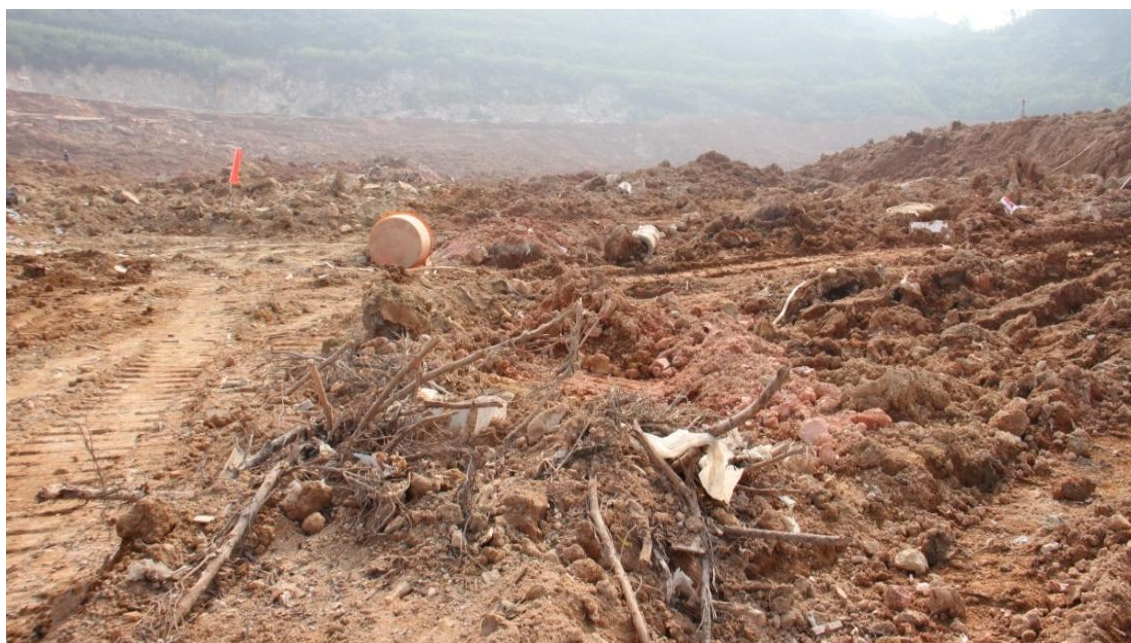
图 7 被破坏的盲沟排水设施情况图

在滑坡物源区前缘，即渣土堆填体第 3 至第 4 级台阶附近

向南, 现场勘查发现 3 段被破坏的盲沟排水设施 (见图 7), 排水盲沟采用花管填埋碎石方法铺设 (见图 8)。花管及上敷碎石中未见排水痕迹。

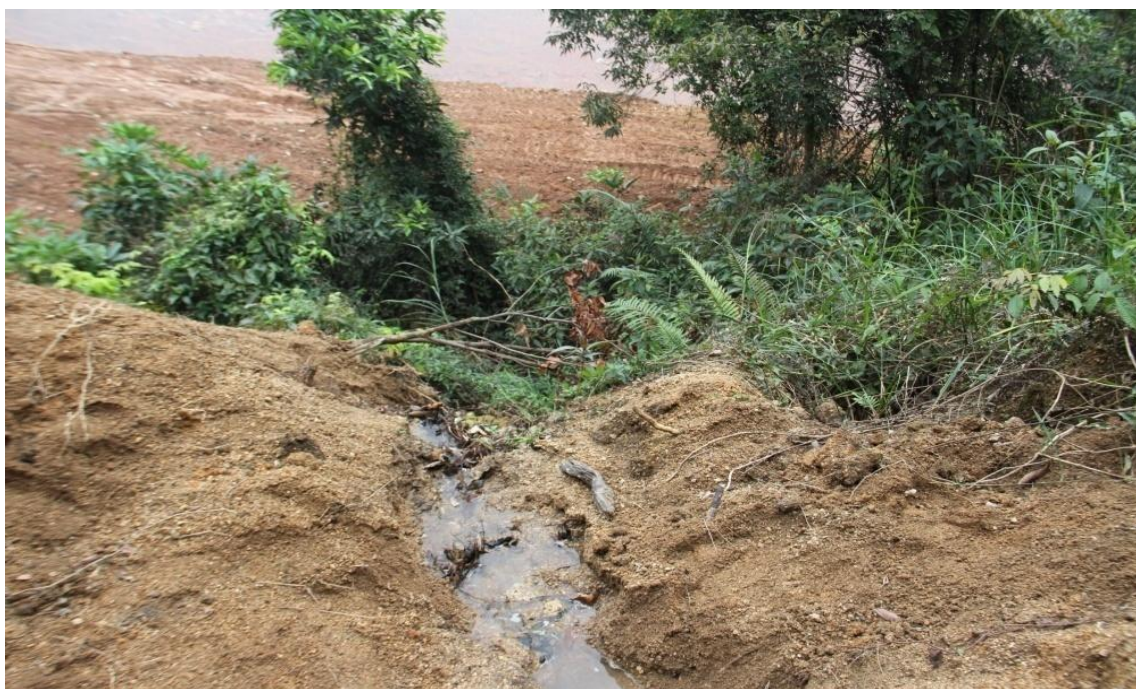
图 9 接纳场后缘西侧山坡水流情况图

红坳受纳场堆填体后缘西侧山坡有一处小溪 (见图 9), 常

年流水（事故发生后，实测流量为 6 立方米/天，在雨季流量更大）。加之红坳接纳场没有按要求建设场外坡顶截洪沟，致使山坡地表水汇集并直接渗入接纳场。
