# 广州市黄埔区中铁十四局集团隧道工程 有限公司“1·25”较大坍塌事故调查报告

2018年1月25日17时10分左右，广州市轨道交通21号线（10标）水西站～苏元站区间，左线盾构机带压开仓动火作业时，焊机电缆线短路引起火灾，3名仓内作业人员失联，施救过程中土仓压力急速下降，掌子面土体失稳，突发坍塌。事故造成3人死亡，直接经济损失1008.98万元。事故发生后，事故单位谎报称事故发生于2018年1月26日7时20分，事发地段作业过程中突发坍塌，造成3人被埋。

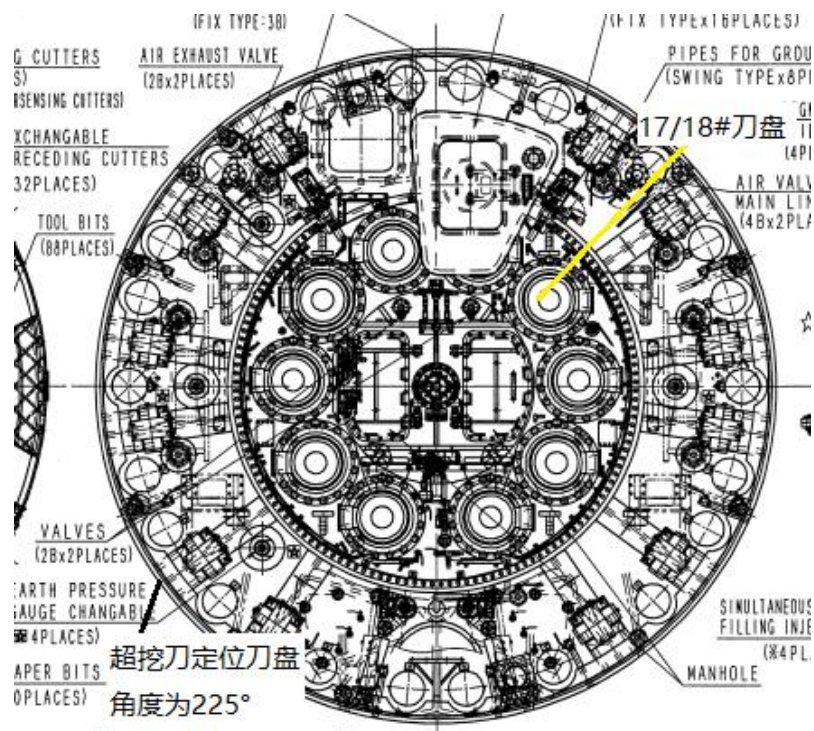
图示 刀盘整体刀具布局

事故盾构机为日本小松产 KOMATSU TM625PMM-18 型盾构机，刀盘如上图所示。遇难人员本打算切割 17/18#刀箱，位于一点半方位，属于双刃滚动刀具，由两片平行的刀刃组成。随着刀盘的旋转，盘形滚刀一面绕刀盘中心轴公转，同时绕自身轴线自转。滚刀在刀盘的推力、扭矩作用下，在掌子面上切出一系列的同心圆沟槽。当推力超过岩石的强度时，盘形滚刀刀尖下的岩石直接破碎，刀尖贯入岩石，形成压碎区和放射状裂纹；进一步加压，当滚刀间距满足一定条件时，相邻滚刀间岩石内裂纹延伸并相互贯通，形成岩石碎片而崩落，盘形滚刀完成一次破岩过程。
