河北张家口中国化工集团盛华化工公司 “11·28”重大爆燃事故调查报告

河北张家口中国化工集团盛华化工公司

“11·28”重大爆燃事故调查组

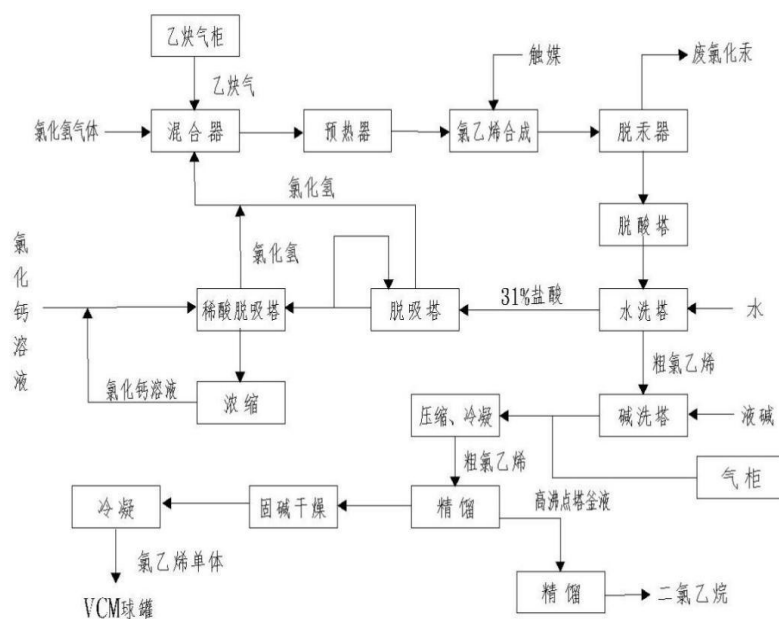
1#氯乙烯气柜位于储罐区西北侧，2012年建成并投入使用，全容积5300m³，材质Q245R，设计压力4kPa，工作压力约4kPa，设计温度50℃，工作温度常温。双层钟罩结构，底部水槽内径24.5m、高7.46m，溢流口距水槽顶部100mm，气柜环形水封高度设计值350mm。中节内径23.5m、高6.5m，钟罩内径22.5m、高6.5m。主进气口内径700mm，回收进气口内径400mm，水槽排净口内径300mm，两个安全帽人孔内径分别为500mm和600mm。设计单位为中国天辰工程有限公司，施工单位为中国化学工程第十三建设有限公司，监理单位为北京中岩工程管理有限公司。

综上分析，该起事故是因盛华化工公司 1#氯乙烯气柜卡顿、倾斜、环形水封局部减薄，氯乙烯泄漏，向厂区外扩散。
