陕西安康京昆高速“8·10” 特别重大道路交通事故调查报告

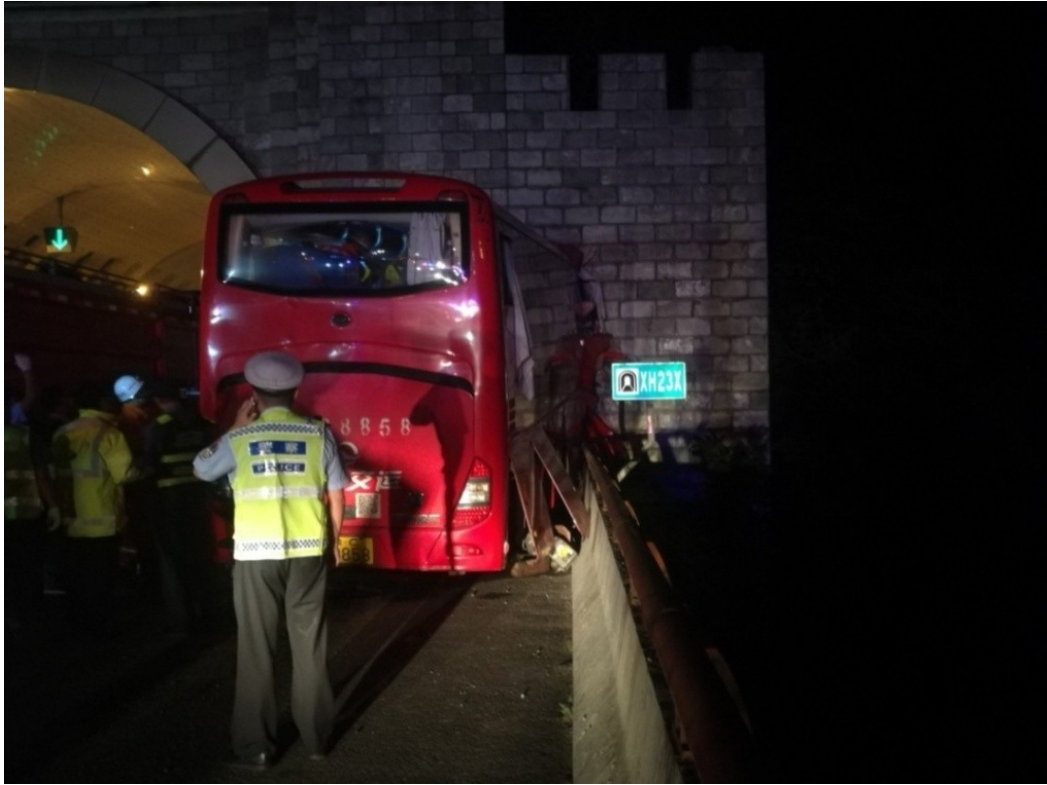
图 3 车辆碰撞隧道口情况

经现场勘查，事故车辆头北尾南停于秦岭 1 号隧道口外右侧长 11.5 米、宽 5.13 米的长方形区域，车头与隧道洞口右侧端墙碰撞，

车头至前轮之间的车身发生塑性变形，前轮之后车身基本完好。车头左前上部撞击在端墙上的警告标牌中上位置，警告标牌下方的黄色闪烁警示灯被撞坏，现场路面未见制动和侧滑印痕。

经调查认定,事故直接原因是:事故车辆驾驶人王百明行经事故地点时超速行驶、疲劳驾驶,致使车辆向道路右侧偏离,正面冲撞秦岭1号隧道洞口端墙。具体分析如下:

二是车辆座椅受冲击脱落。经对同型号车辆座椅强度进行静态加载试验表明，当拉力超过 7000 牛顿时（等效车速约为 50 公里/小时）^②，座椅即会整体脱落。此次事故中大客车冲撞时速超过 80 公里/小时，导致车内座椅除最后一排外全部脱落并叠加在一起，乘客基本被挤压在座椅中间。
